ТЕХНИЧЕСКИЙ ОТЧЕТ ПО РЕЗУЛЬТАТАМ ТЕХНИЧЕСКОГО ДИАГНОСТИРОВАНИЯ ВОДОГРЕЙНОГО КОТЛА типа SD25M-19200

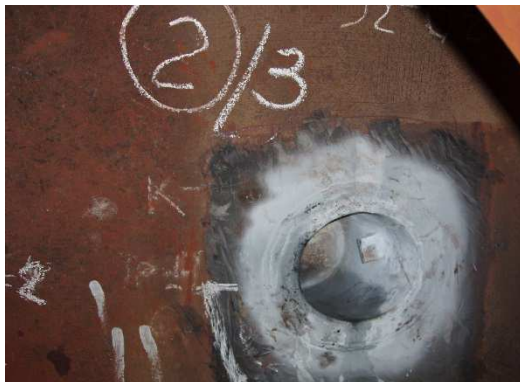
Рис. 1 Анкерная связь (анкер) № 2 котла ст. № 3

На наружной поверхности задней стенки жаровой трубы, обращенной в сторону горелки при осмотре обнаружены следы потоков воды в районе анкеров № 2 (рис. 1) и № 5 (рис. 2). Анкер № 4 (рис. 3) заглушен с огневой стороны заглушкой неизвестной конструкции и по методике, не соответствующей методике завода изготовителя № 700708.1.0SA03F по ремонту. При осмотре сварных швов приварки анкеров к задней стенке дефектов этих сварных швов в виде трещин не обнаружено.

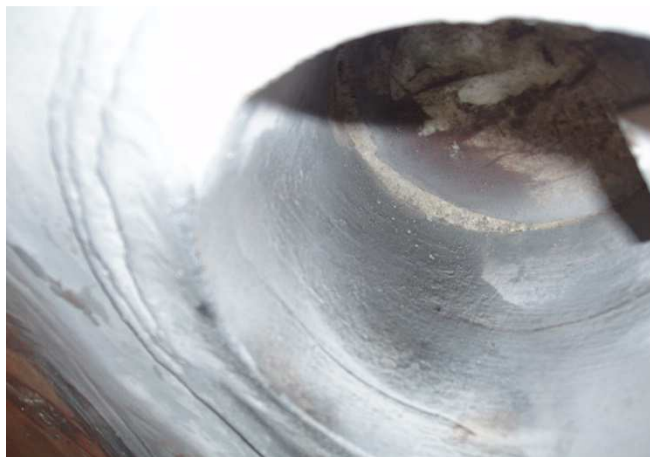
Обнаружена кольцевая трещина в основном металле трубы анкера № 2

Таким образом, по результатам контроля на поверхности проверенных участков сварных швов и основного металла обнаружены дефекты типа несплошностей металла. Дефекты можно охарактеризовать как протяженные дефекты в виде кольцевых трещин в металле труб анкеров №№ 2 и 5. Дефектов типа трещин в металле задней стенки и в металле сварных швов приварки анкеров к ней не обнаружено.

Возможной причиной образования вышеперечисленных дефектов могут являться взаимные температурные перемещения различных элементов котла (задней стенки жаровой трубы, задней стенки корпуса котла и анкеров). Температурные перемещения (удлинение с последующим сжатием) приводящие к образованию трещин, могут быть вызваны либо неправильным температурным режимом котла, когда температура обратной воды может достигать недопустимо низких величин при неправильно работающей рециркуляции. Это может привести к так называемому «перекосу» элементов котла. Недопустимое количество циклов пуск-останов, неправильный режим этих циклов также может вызывать образование подобных дефектов, когда быстрый пуск котла при достаточно мощной горелке приводит к быстрому нагреву жаровой трубы котла и к непропорциональному удлинению различных элементов котла. Дефекты в виде трещин, появляющиеся вначале, скорее всего на внешней поверхности трубы анкера, в дальнейшем развиваются до ее внутренней поверхности. Достигнув внутренней поверхности анкера, котловая вода через трещину из водяного объема попадает в огневой объем – в жаровую трубу.

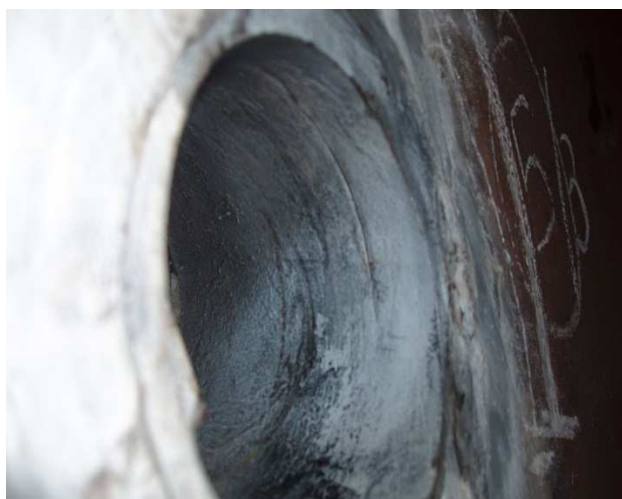
Обнаружена кольцевая трещина в основном металле трубы анкера № 5
